Fortführungsriß

Nr. : 1353
 Blatt :
 Gemarkung : Lindenau
 Gemarkungsschlüssel : 0418

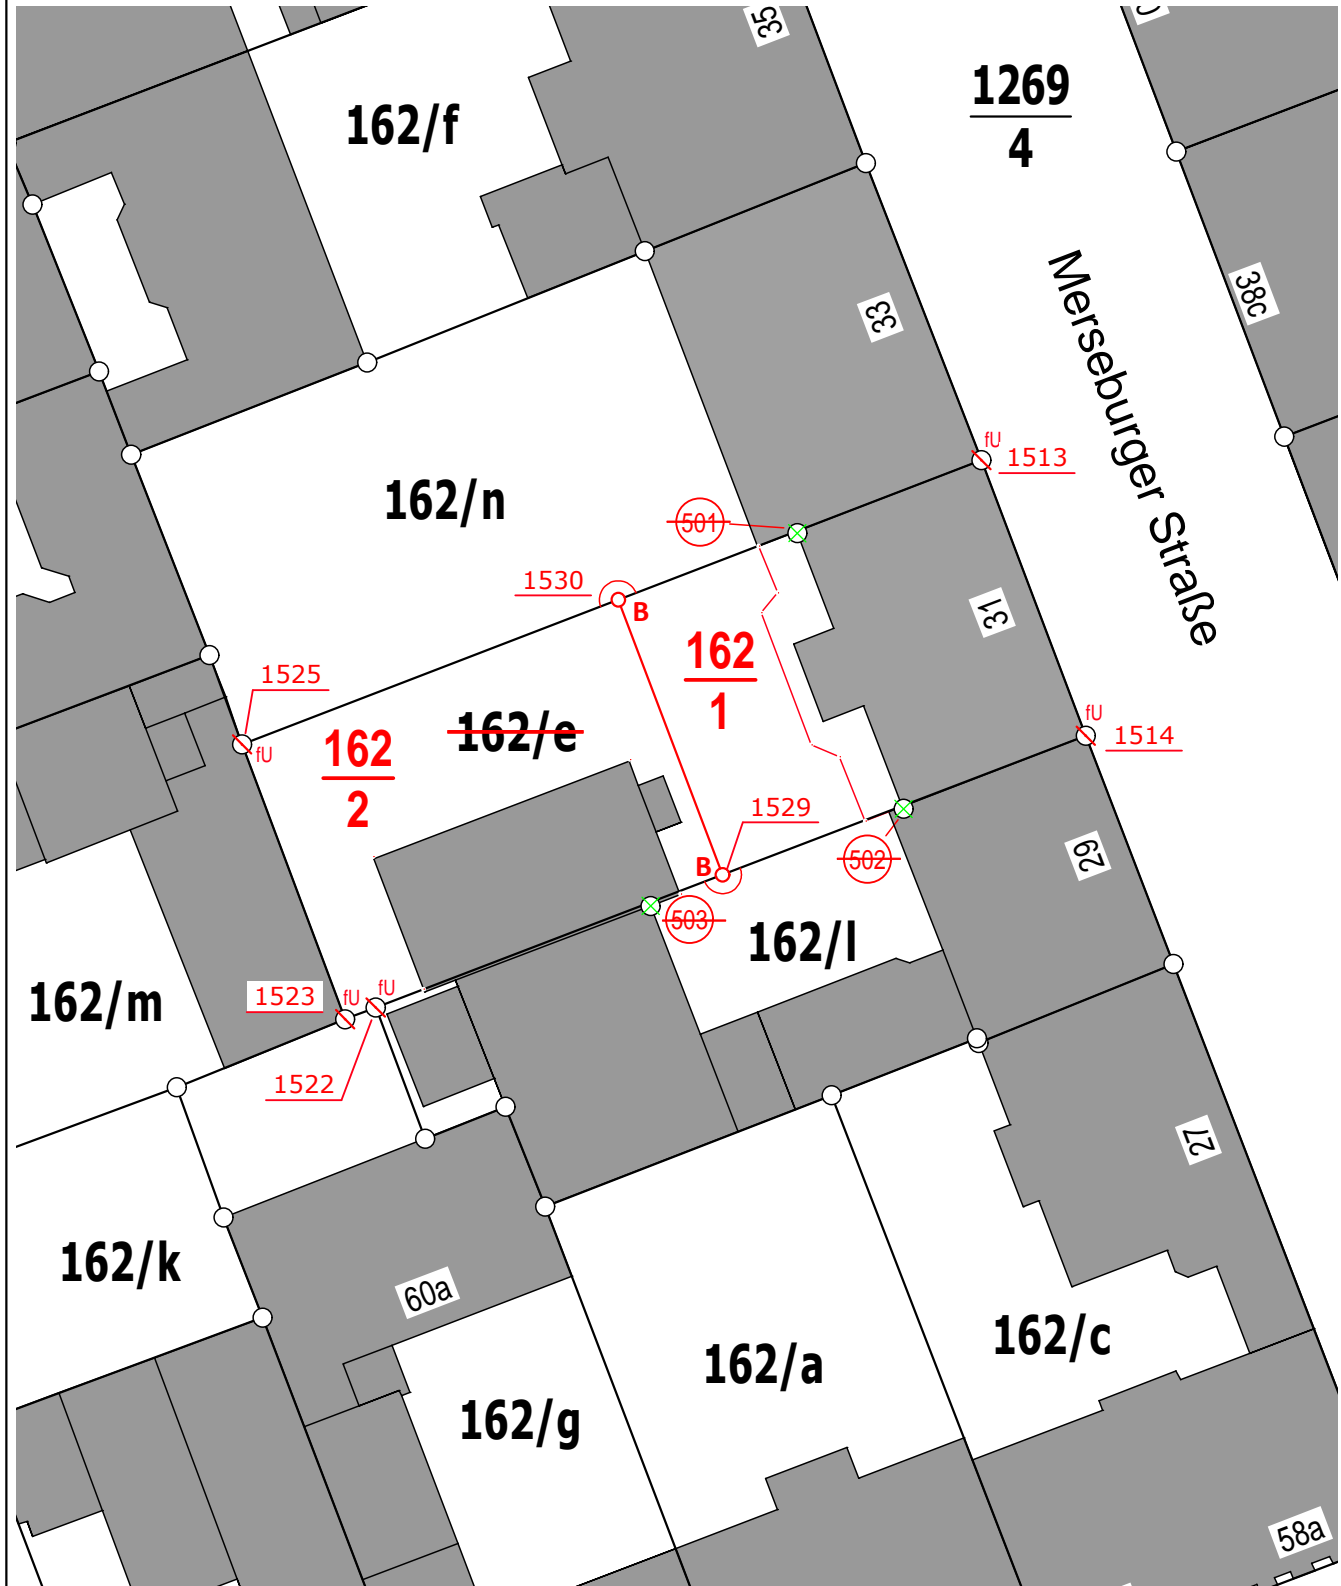
Grenzwiederherstellung der nachfolgenden Punkte, entsprechend Ihrer Festlegung im Liegenschaftskataster:

Von der Abmarkung der Grenzpunkte: **1513 & 1514** wird
nach §16 (3) S. 1 SächsVermKatGDVO abgesehen.

Von der Abmarkung der Grenzpunkte: **1522, 1523 & 1525** wird
nach §16 (3) Nr. 7 SächsVermKatGDVO abgesehen.

Die Punkte mit den Nummern: **501, 502 & 503** sind keine Grenzpunkte (Flurkartenfehler).

Die neuen Grenzpunkte wurden abgemarkt: Pkt. **1529, 1530**

Die Vermarktungsarten sind aus der Skizze ersichtlich.
